**organisation** Projekt BWS-09

- Zwischenbericht zum Pilotprojekt Bellacher Weiher 2020

# Nachhaltige Sanierung des Bellacher Weihers und seines Einzugsgebietes

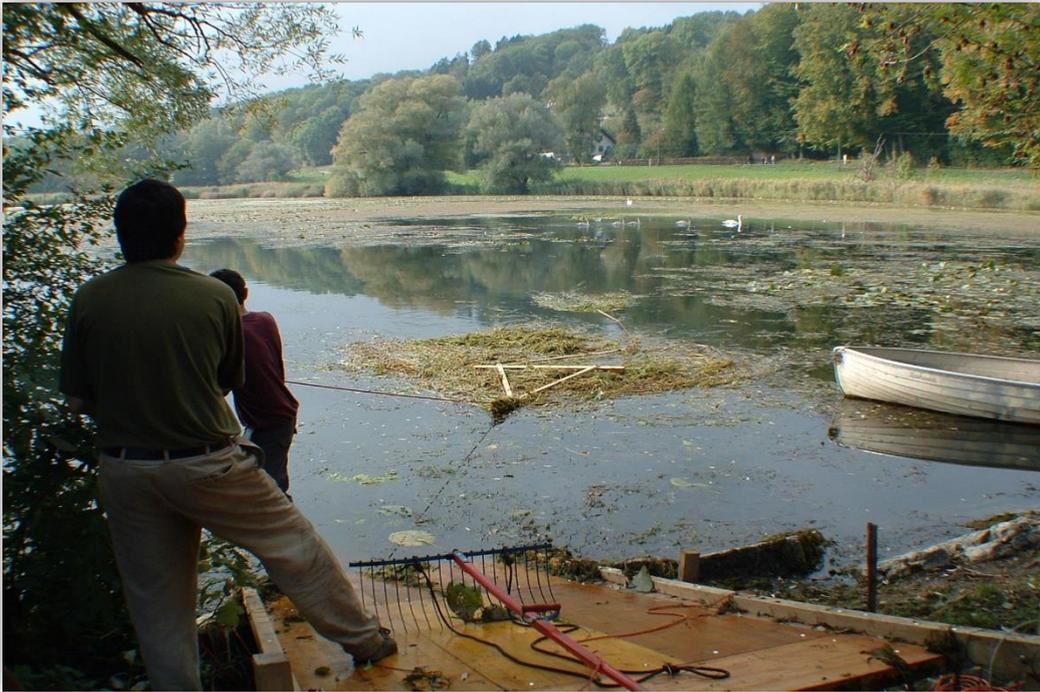
*Abb. 2: Rampenkonstruktion zur manuellen Reduktion des Wasserpflanzenbestandes*

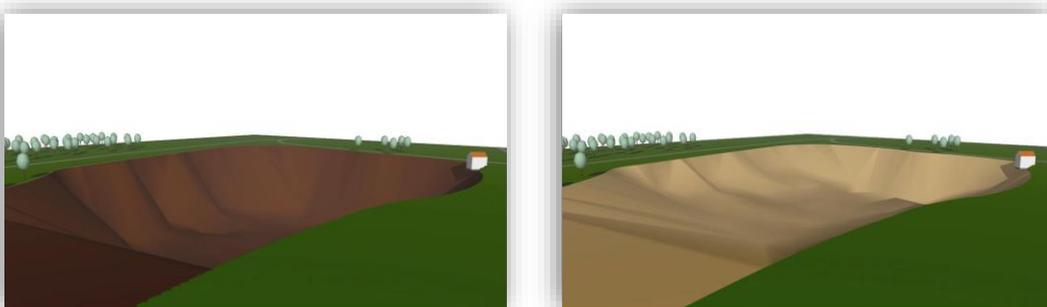
*Abb. 3: Darstellung des Weiherbeckens ohne Schlamm (links) und mit Schlamm (rechts). Die Darstellungen sind 10-fach überhöht (aus Stöckli 2007).*

Das Hauptproblem, welches durch die Eutrophierung verursacht wird ist – neben der beschränkten Schiffbarkeit des Weihers – die Ansammlung von Faulschlamm am Weihergrund, welche sich bei anaeroben Verhältnissen infolge der hohen Sauerstoffzehrung der Abbauprozesse bildet (*Abb. 3*).

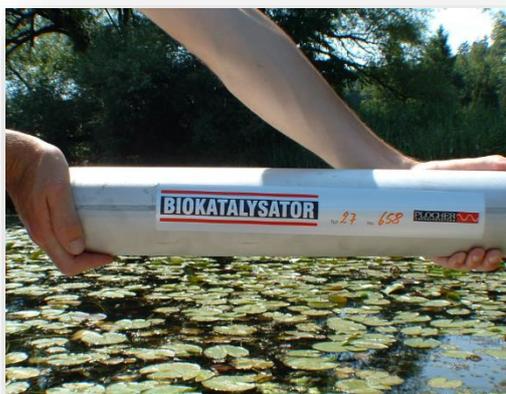
Abb. 4: Plocher-Biokatalysator

Im Rahmen dieses Programms wurden Plocher-Biokatalysatoren im Weiher verankert (Abb. 4) und während der Vegetationsperiode ca. alle 3 Wochen 3 g/m<sup>2</sup> Plocher-Quarzmehl auf der Seeoberfläche verteilt (Abb. 5). Zudem wurden die wichtigsten Wasserparameter durch gelegentliche Probenahmen überwacht, welche an der ARA Bellach ausgewertet wurden (RUTISHAUSER 2008). Die Sanierung wurde durch ein Unterrichtsprojekt von Dr. Thomas Stöckli begleitet (STÖCKLI 2007).

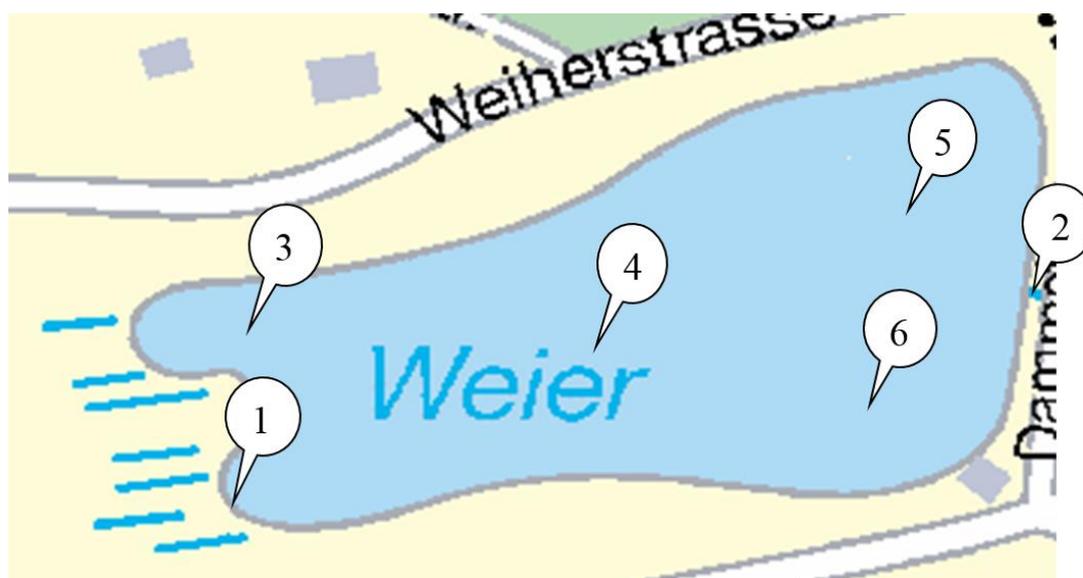
*Abb. 13: Messpunkte im Bellacher Weiher. Nr. 1 ist der Zufluss und Nr. 2 der Abfluss*

In *Abb. 13* sind die Messpunkte im Weiher eingezeichnet. Sie wurden sowohl für die Messserie 2004 – 2007 als auch für die aktuellen Messungen des Kantons Solothurn verwendet. Messpunkt Nr. 1 entspricht dem Hauptzufluss (eingedolter Zufluss des Chalenbachs) und Nr. 2 dem Abfluss. Die meisten Messungen stammen, wenn nicht anders bezeichnet, von Messpunkt Nr. 5, der tiefsten Stelle des Weihers.

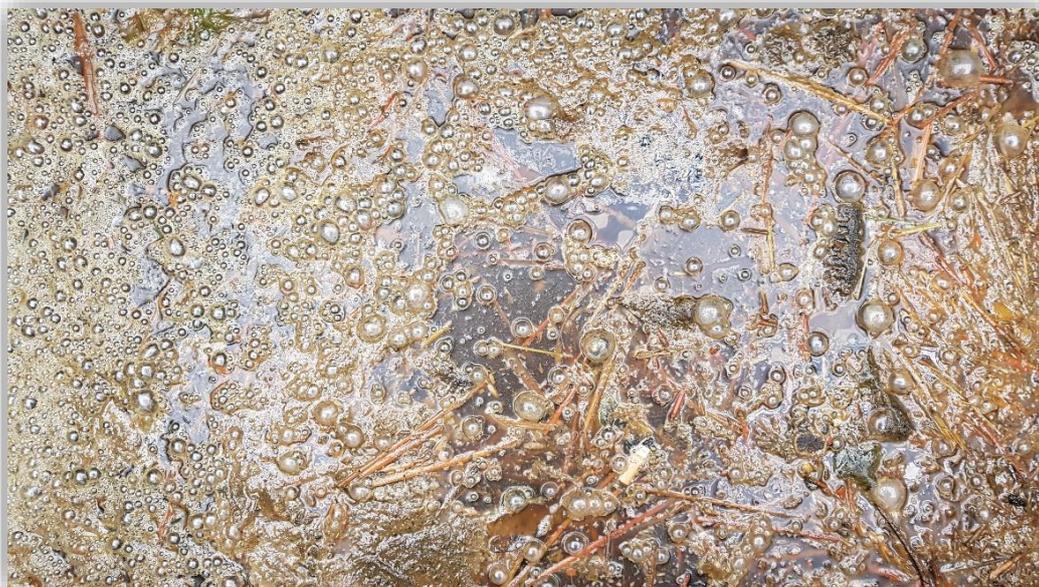
*Abb. 51: Detailaufnahme durch einen Schlitz der Abdeckung des Güllelochs. Die Bläschen, welche durch die Güllebehandlung entstehen, sind deutlich sichtbar.*
