organisation
Projekt BWS-09

- Abschlussbericht zum Pilotprojekt Bellacher Weiher 2024

Nachhaltige Sanierung des Bellacher Weihers und seines Einzugsgebietes

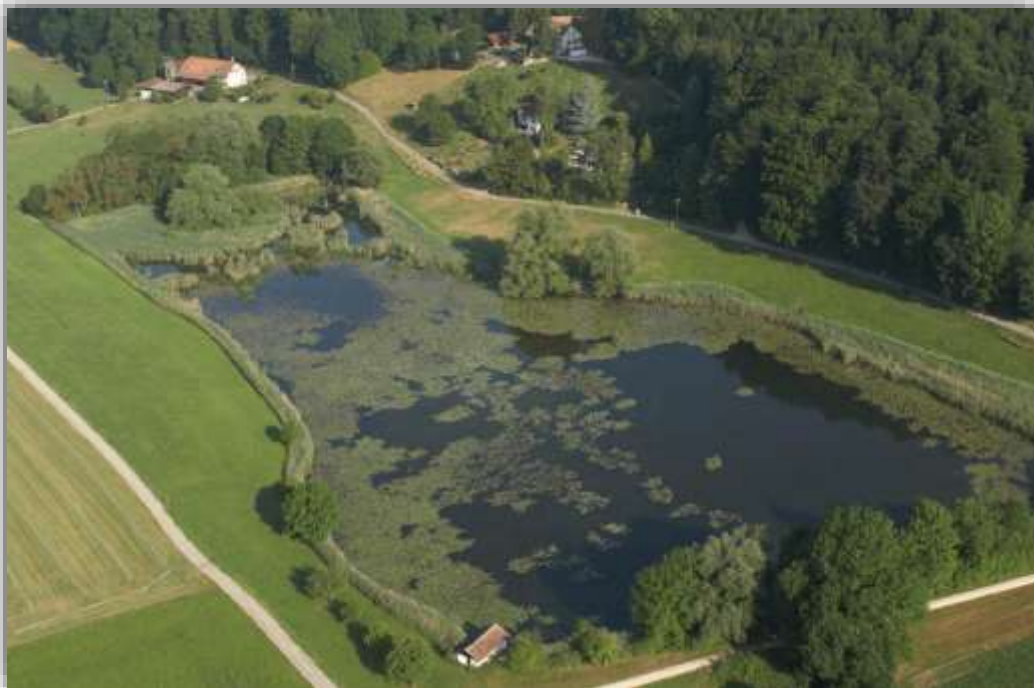
*Abb. 1: Der Bellacher Weiher bei Sanierungsbeginn, am 28.06.2005,
© Fotostudio Jeker, Solothurn*

Vor Beginn des Pilotprojektes im Jahr 2004 war der Weiher in einem klar eutrophen Zustand. Grosse Teile der Wasserfläche waren überwachsen (*Abb. 1*) und das Tausendblatt und weitere Wasserpflanzen füllten zeitweise fast den gesamten Unterwasserbereich aus. Das durch den übermässigen Nährstoffeintrag verursachte Algen- und Wasserpflanzenwachstum musste manuell bekämpft werden. Die Familie Stöckli hat dafür eigens eine Rampenkonstruktion mit Rechen erstellt (*Abb. 2*) und zusammen mit Helfern den Weiher jährlich entkrautet.

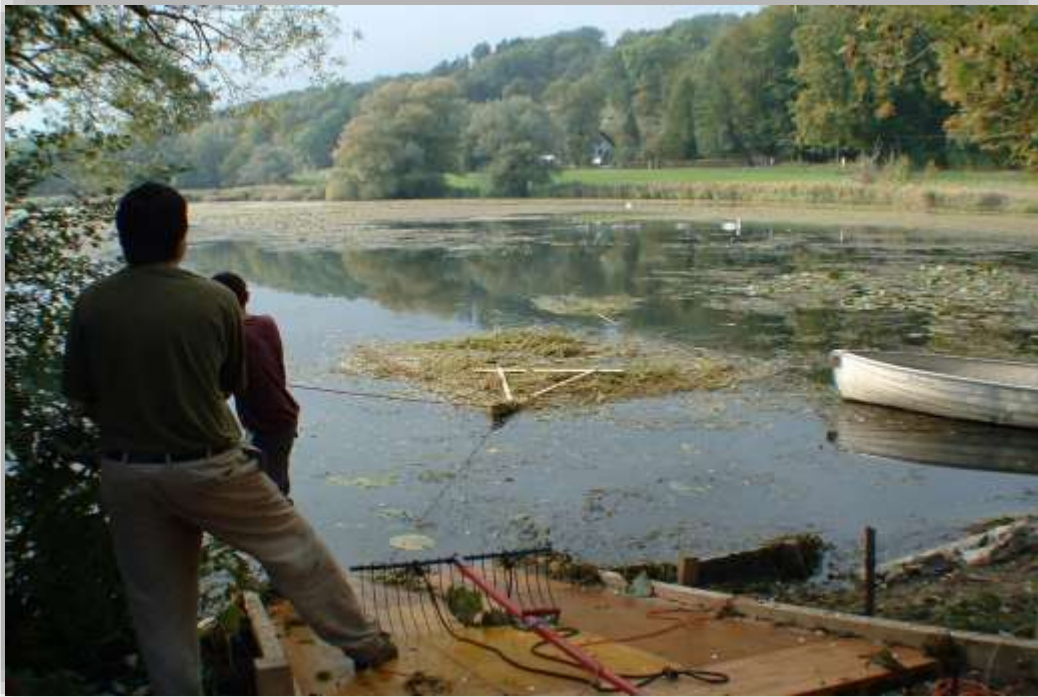
Abb. 2: Rampenkonstruktion zur manuellen Reduktion des Wasserpflanzenbestandes

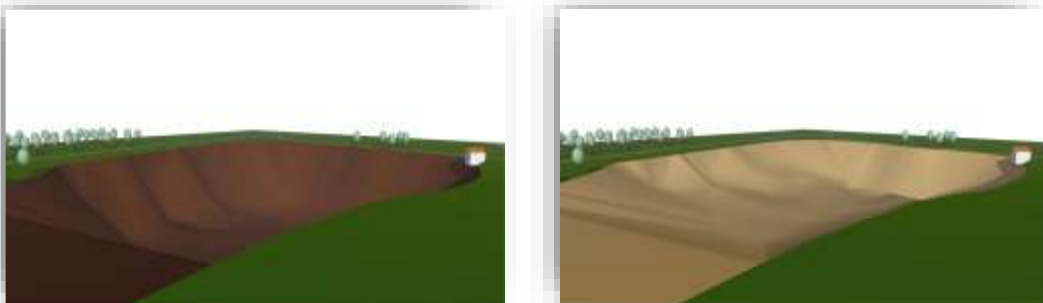
Abb. 3: Darstellung des Weiherbeckens ohne Schlamm (links) und mit Schlamm (rechts). Die Darstellungen sind 10-fach überhöht (aus Stöckli 2007).

Das Hauptproblem, welches durch die Eutrophierung verursacht wird ist – neben der beschränkten Schiffbarkeit des Weihers – die Ansammlung von Faulschlamm am Weihergrund, welche sich bei anaeroben Verhältnissen infolge der hohen Sauerstoffzehrung der Abbauprozesse bildet (*Abb. 3*).

Von 1987 bis 2004 hat die maximale Wassertiefe dadurch von knapp 3 m auf 2.2 m abgenommen (HORISBERGER 2004). Dies entspricht einem jährlichen Wachstum der Faulschlammschicht von 4.7 cm. Der Weiher wäre somit in knapp 50 Jahren komplett aufgefüllt und würde in ein Flachmoor übergehen, welches nicht mehr die gleiche Artenvielfalt wie ein Weiher mit offener Wasserfläche und allen Sukzessionszonen aufwiese (vgl. Kap. 5.1: *Erwägungen zum Sanierungsziel*).

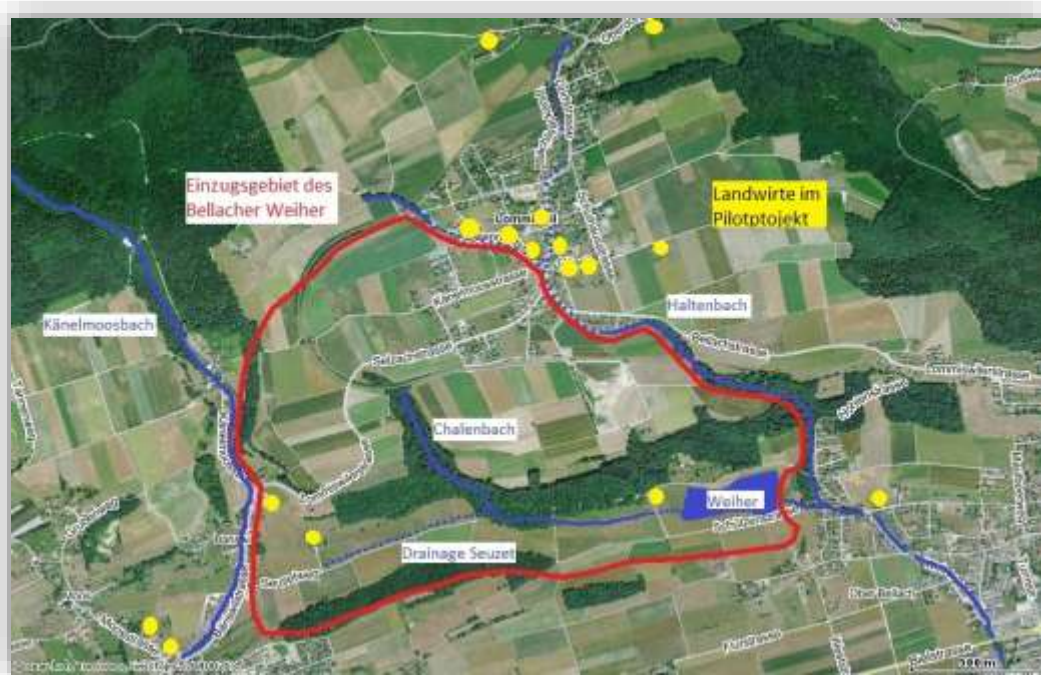
Abb. 12: Einzugsgebiet des Bellacher Weihers (rote Linie) mit am Projekt beteiligten Landwirtschaftsbetrieben (gelbe Punkte). Grafik: David Horisberger

Das Einzugsgebiet ist in *Abb. 12* mit einer roten Umgrenzung dargestellt. Insgesamt werden gut 100 ha landwirtschaftlich bewirtschaftet. 18 Bauern sind mit mehr oder weniger grossen Flächen daran beteiligt. Die Standorte der Höfe sind mit gelben Punkten markiert (2 ausserhalb des dargestellten Bereichs). Die verbleibenden Flächen entfallen auf Wald, Siedlungsgebiet und Verkehrswege, welche allesamt kaum zur Eutrophierung des Weihers beitragen.

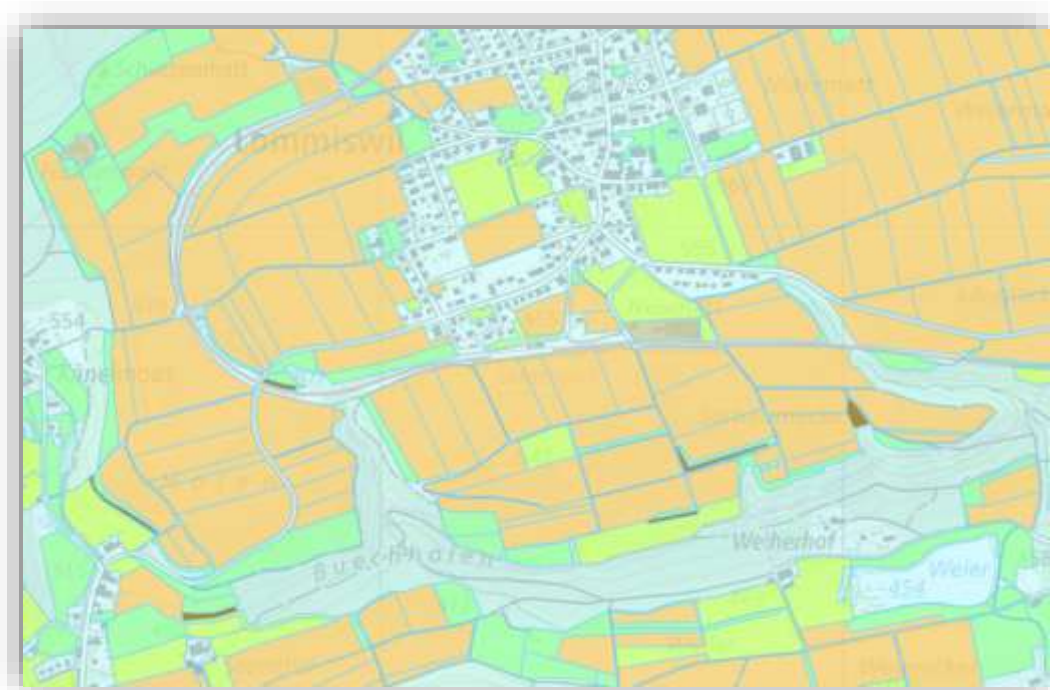
Abb. 13: Aktuelle Darstellung der landwirtschaftlichen Nutzungsflächen im Einzugsgebiet: Ackerflächen sind Ockerfarben, Dauergrünland oder Weiden sind in Grün (Copyright © Bundesamt für Landwirtschaft BLW).

Die Fruchtfolge auf den Ackerflächen beinhaltet eher traditionelle Kulturen, wie Getreide, Zuckerrüben, Raps, Mais, Kartoffeln und in einem Fall Sonnenblumen. Wie in *Abb. 13* ersichtlich, werden die meisten Flächen im Einzugsgebiet ackerbaulich bewirtschaftet. Die Flächen westlich vom Weiher liegen im drainierten ehemaligen Moorgebiet „Seuset“ und sind flach. Die Flächen im Nordosten des Weihers sind typische Hanglagen am Jurasüdfuss und eignen sich unter anderem für Hackfruchtanbau.

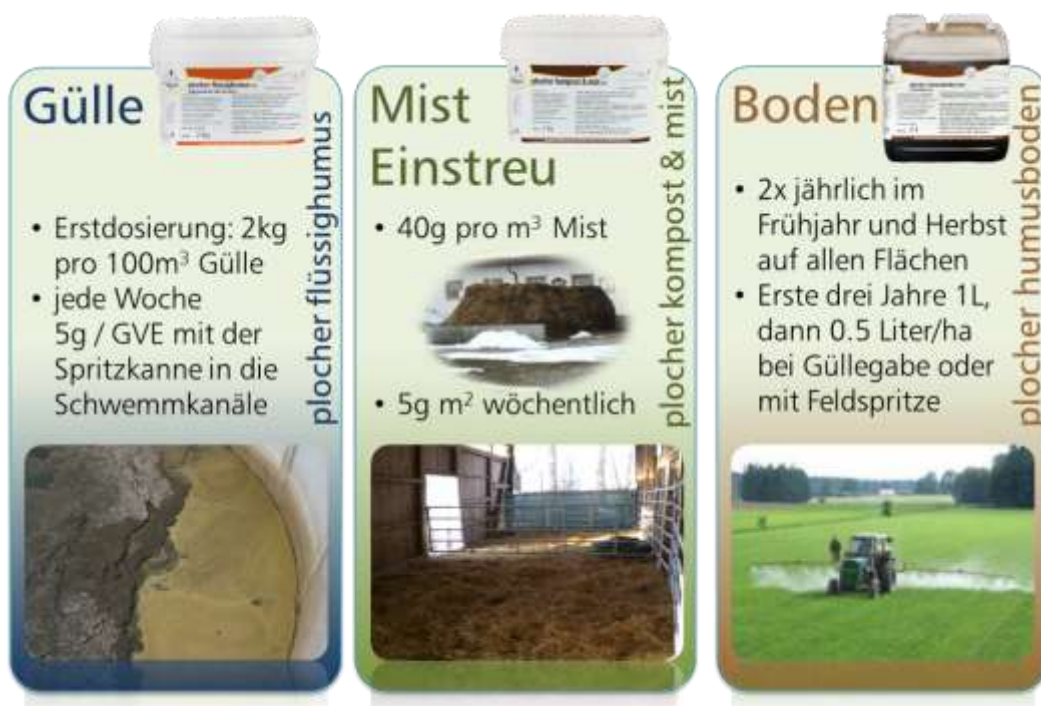
Abb. 14: Anwendungsvorschriften für die Plocher-Produkte in der Landwirtschaft

Den Landwirten wurde 2009 ein Angebot unterbreitet, Plocher-Produkte für die Aufbereitung der Hofdünger sowie zur Aktivierung des Bodenlebens einzusetzen. Zu diesem Zweck wurde ein Faltprospekt verteilt, welcher die relevanten Informationen zum Projekt übersichtlich darstellt. Zudem fand bei allen Landwirten ein Hofbesuch statt. Alle Erwartungen übertreffend, haben sich sämtliche Landwirte von Anfang an bereit erklärt, am Programm mitzuwirken und die durch die Gemeinde Bellach kostenlos abgegebenen Produkte nach Vorschrift anzuwenden (Abb. 14).

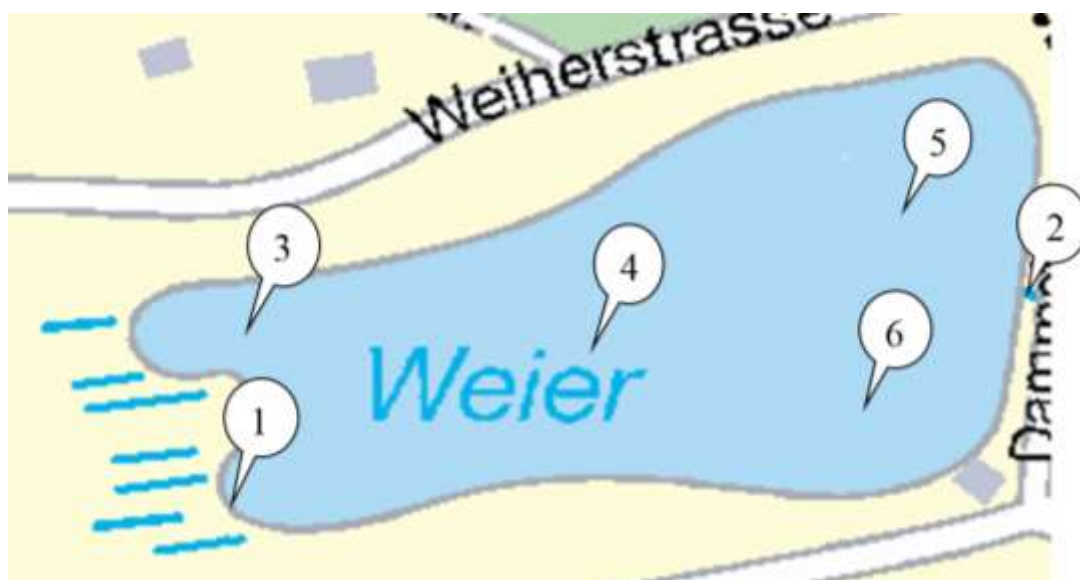
Abb. 19: Messpunkte im Bellacher Weiher. Nr. 1 ist der Zufluss und Nr. 2 der Abfluss

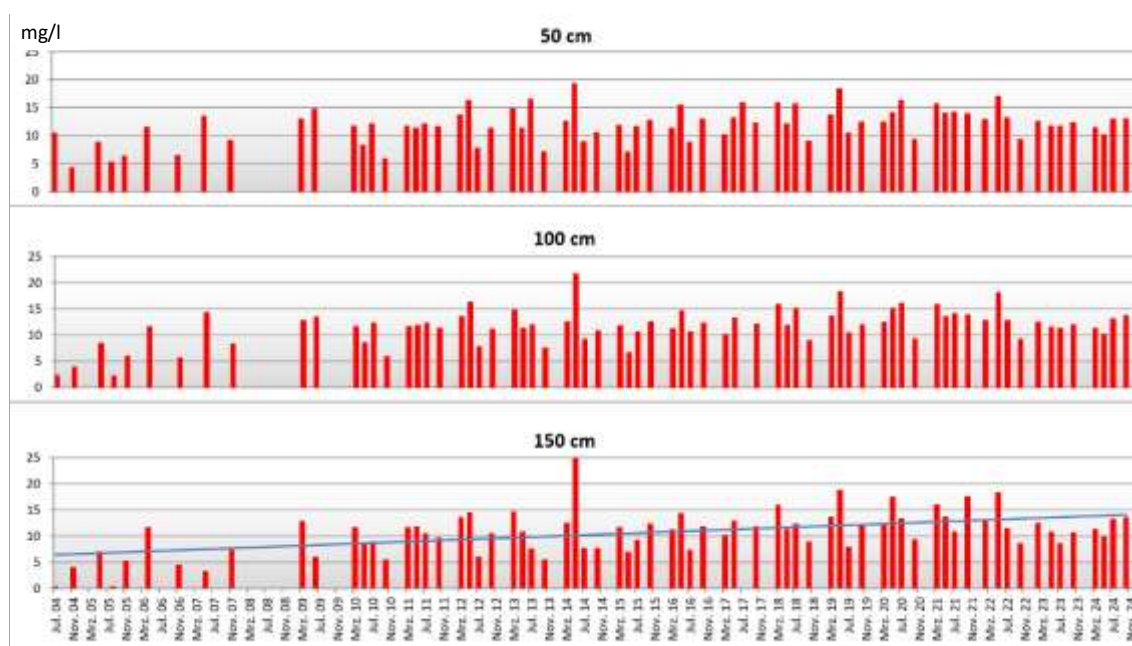
Abb. 20: Sauerstoffgehalt des Bellacher Weihers 2004 – 2024 in verschiedenen Tiefen. Die blaue Linie in 150 cm Tiefe zeigt den deutlichen Trend zu mehr Sauerstoff im Tiefenwasser.

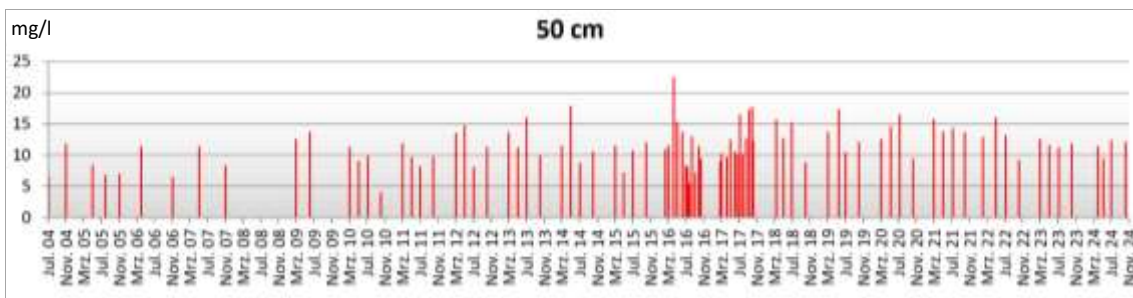
Abb. 21: Sauerstoffgehalt des Bellacher Weihers 2004 – 2022 in 50 cm Tiefe an Messpunkt Nr. 4, in den Jahren 2016 und 2017 mit zusätzlichen Messungen der ZHAW Wädenswil

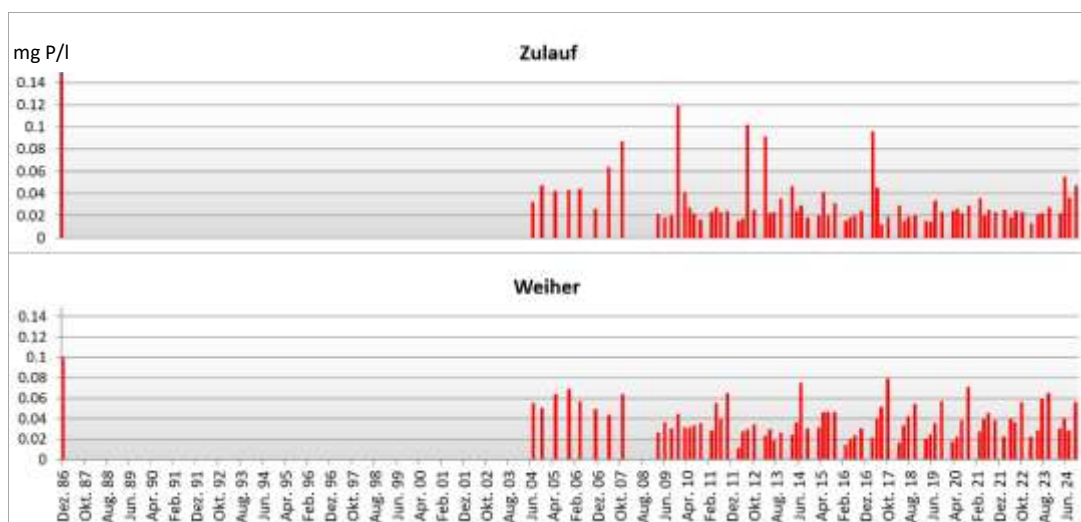
Abb. 23: Phosphatgehalt des Zulaufs und des Bellacher Weihers 1986 – 2024

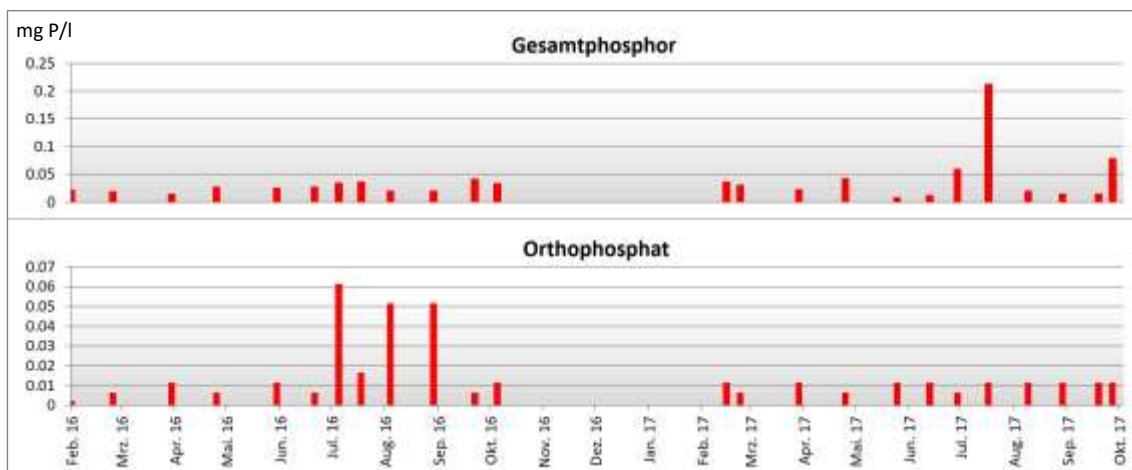
Abb. 24: Gesamtphosphor und Orthophosphat im Bellacher Weihers 2016 – 2017, Messstelle Nr. 4

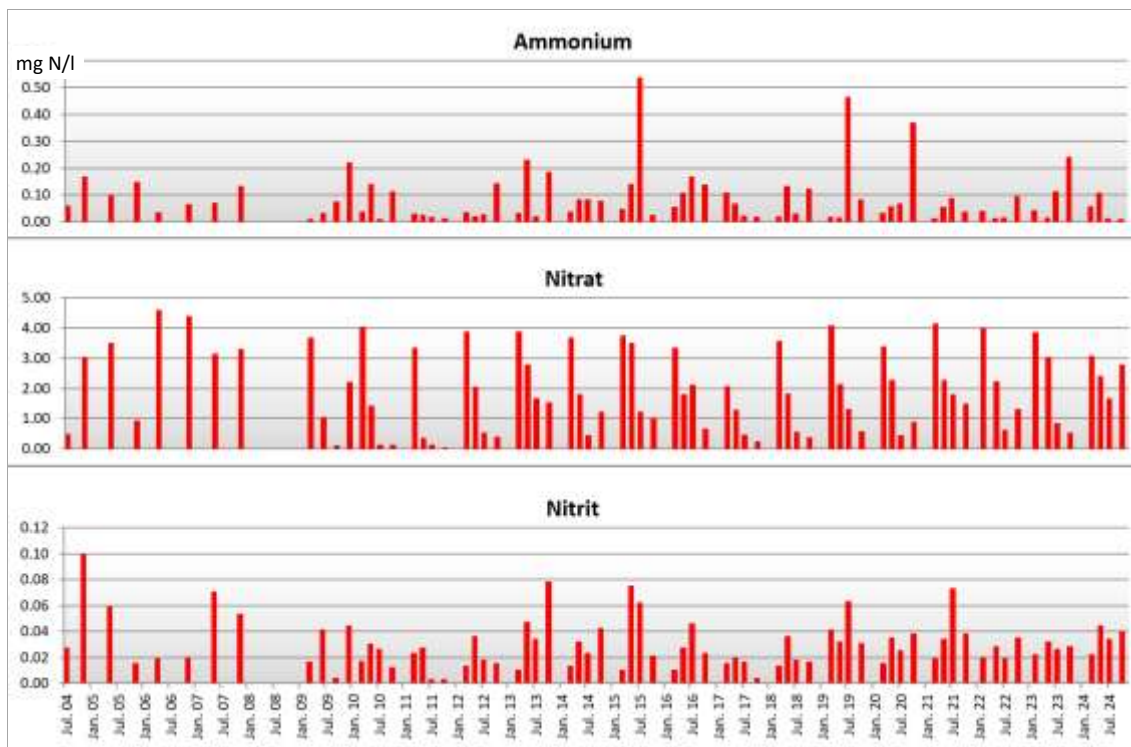
Abb. 25: Stickstoffverbindungen im Bellacher Weiher 2004 – 2024

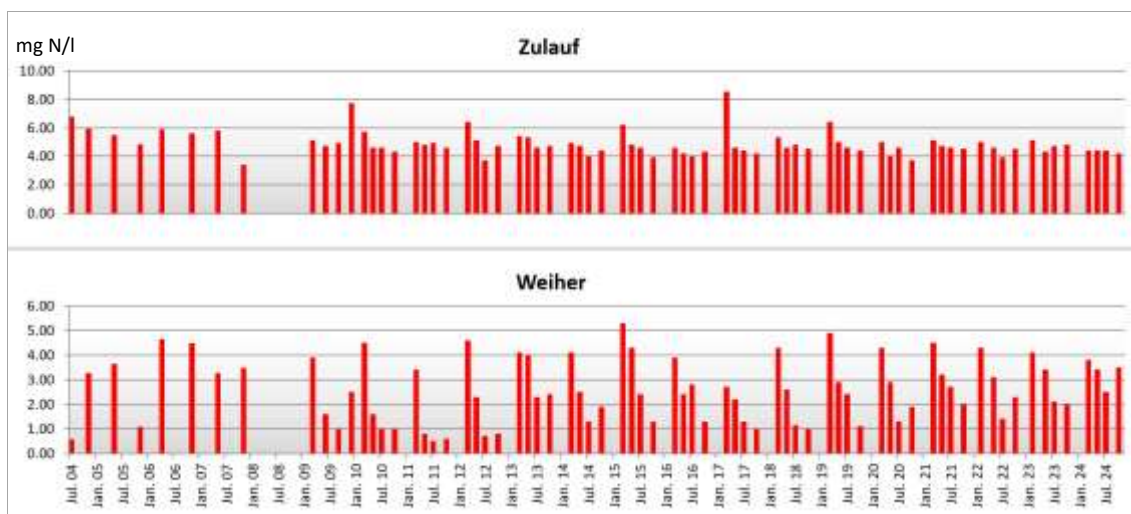
Abb. 26: Gesamtstickstoff im Bellacher Weiher und seinem Zulauf 2004 – 2024

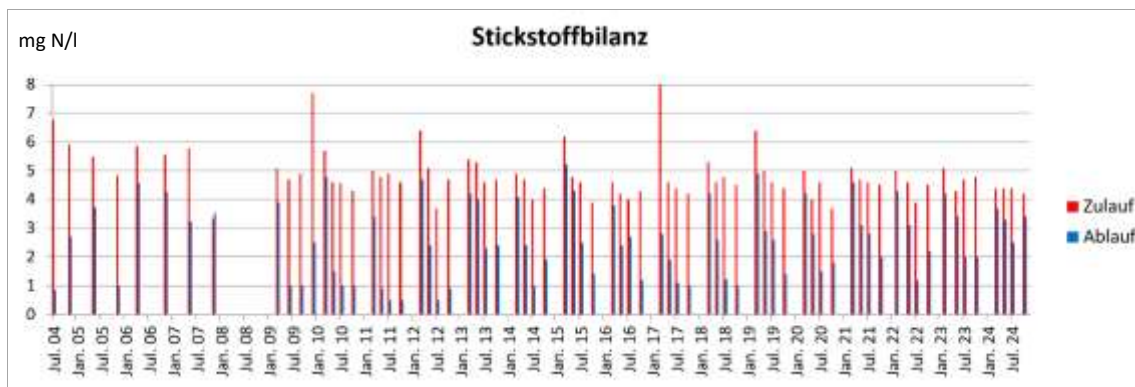
Abb. 29: Stickstoffbilanz im Bellacher Weiher 2004 – 2024

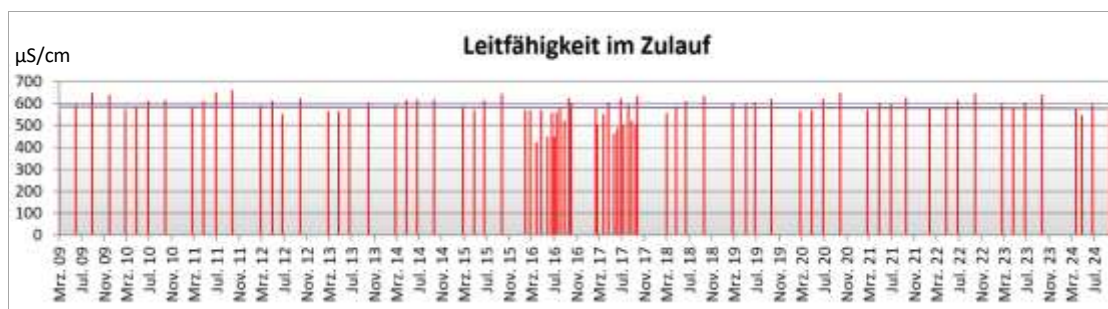
Abb. 30: Leitfähigkeit im Zulauf des Bellacher Weiher 2009 – 2022. Die eingezeichnete Linie zeigt die Abnahme der Leitfähigkeit und damit den Rückgang der Ionenbelastung im Einzugsgebiet an und war gemäss Bachelorarbeit ZHAW zu diesem Zeitpunkt signifikant (WOODTLI 2016, Seite 108).

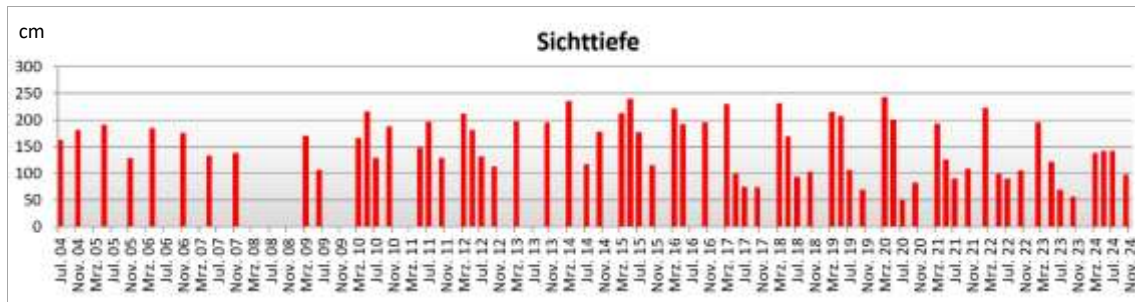
Abb. 31: Entwicklung der Sichttiefe im Bellacher Weiher 2004 – 2024 (mit Secci-Scheibe gemessen)

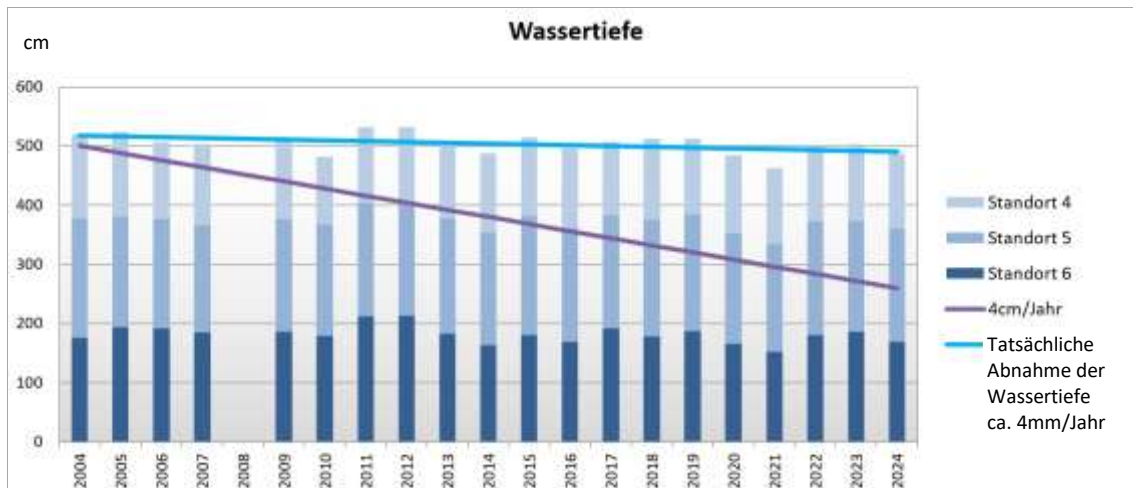
Abb. 33: Verlauf der genormten Wassertiefe im Bellacher Weiher 2004 – 2024 an 3 Messpunkten kumuliert. Die violette Linie bezeichnet die zu erwartende Abnahme der Wassertiefe durch das vor der Sanierung stattfindende Schlammwachstum von ca. 4 cm jährlich, welches durch die Sanierung gestoppt wurde. Die blaue Linie zeigt das tatsächliche Schlammwachstum von ca. 4 mm/Jahr

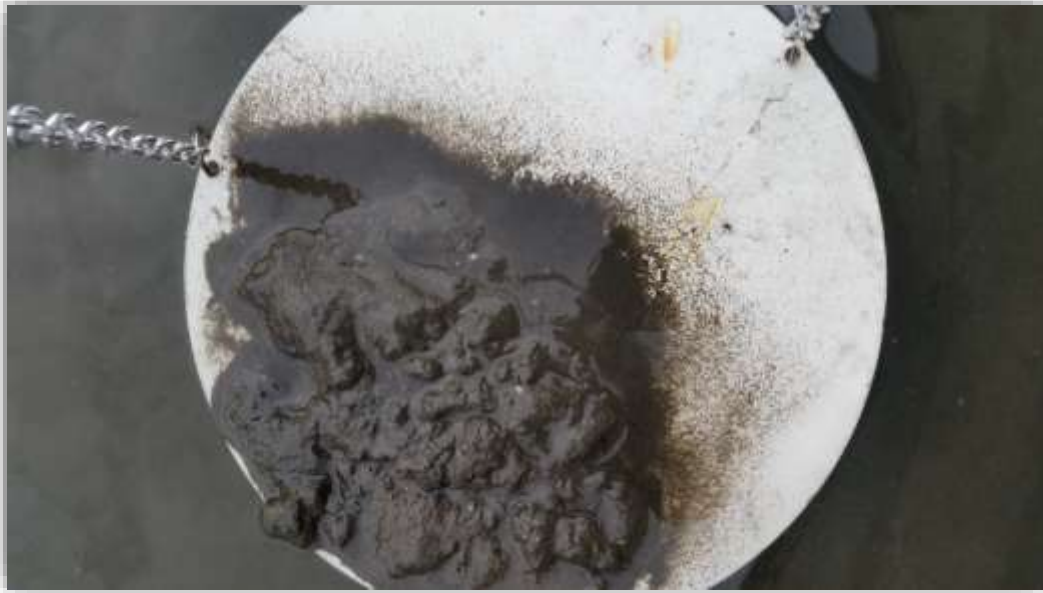
Abb. 34: Aufnahme einer Probe der Schlammschicht an Standort 5 am 04.10.2017

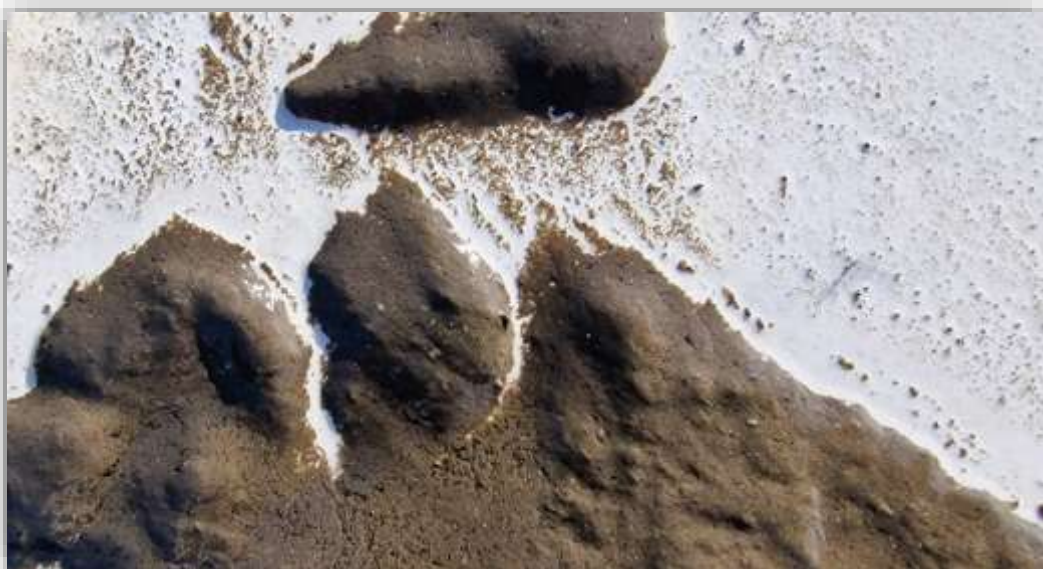
Abb. 35: Nahaufnahme einer Schlammprobe auf der Secci-Scheibe am 03.10.2023

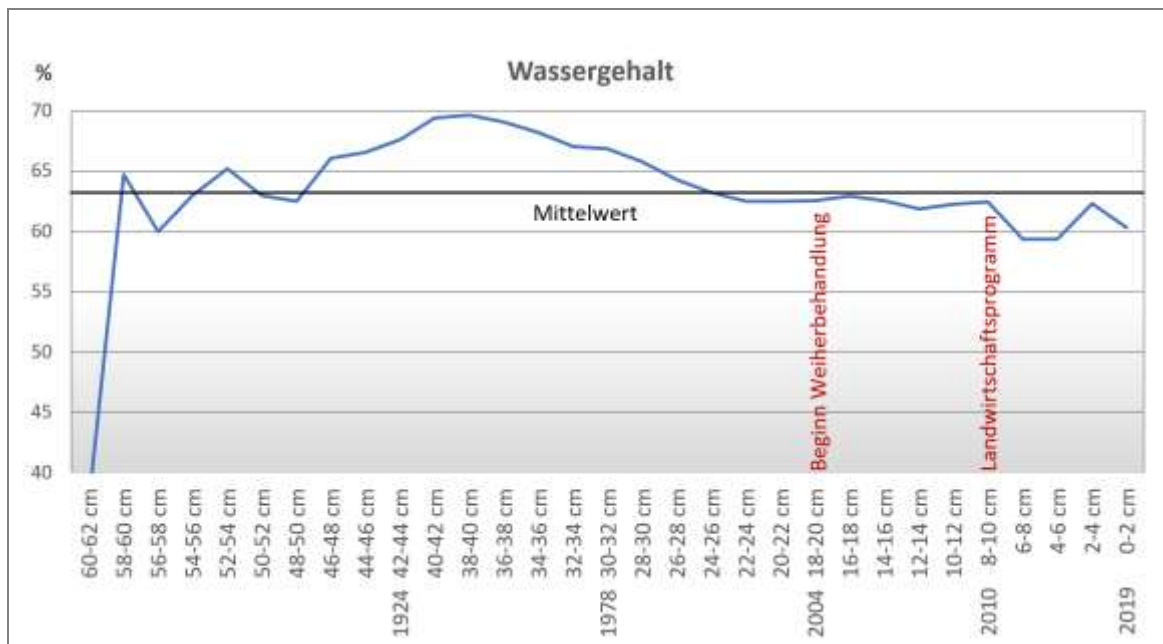
Abb. 36: Zeitlicher Verlauf des Wasseranteils im langen Sedimentkern in Prozent.

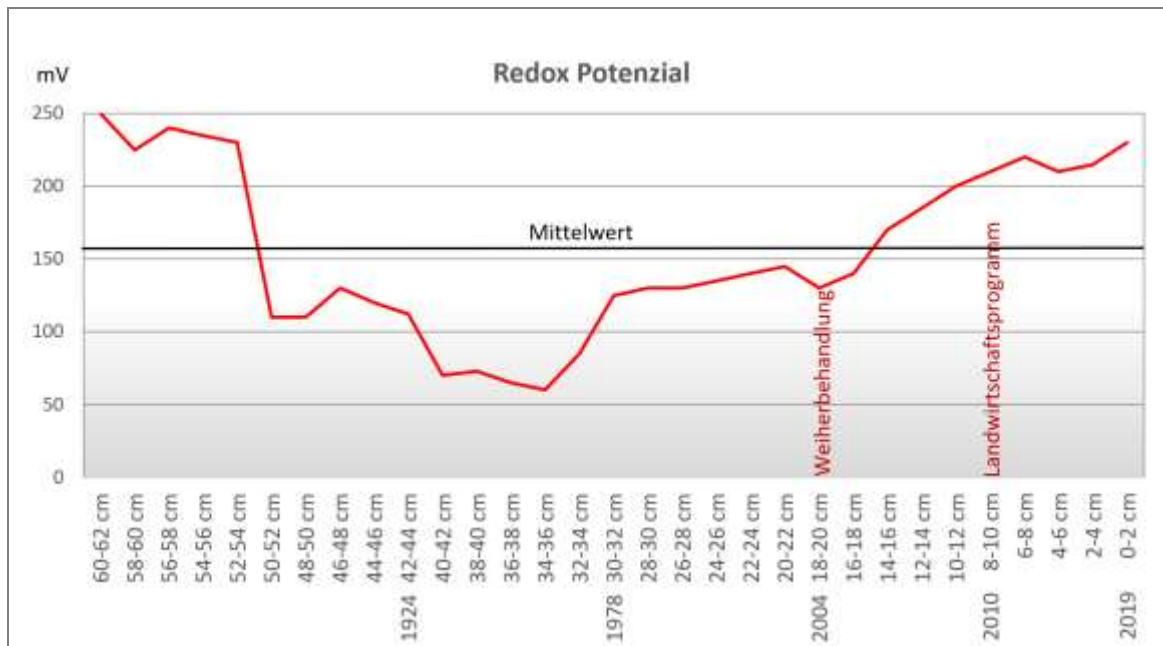
Abb. 38: Verlauf des Redox Potentials im langen Sedimentkern, mit Jahreszahlen versehen.

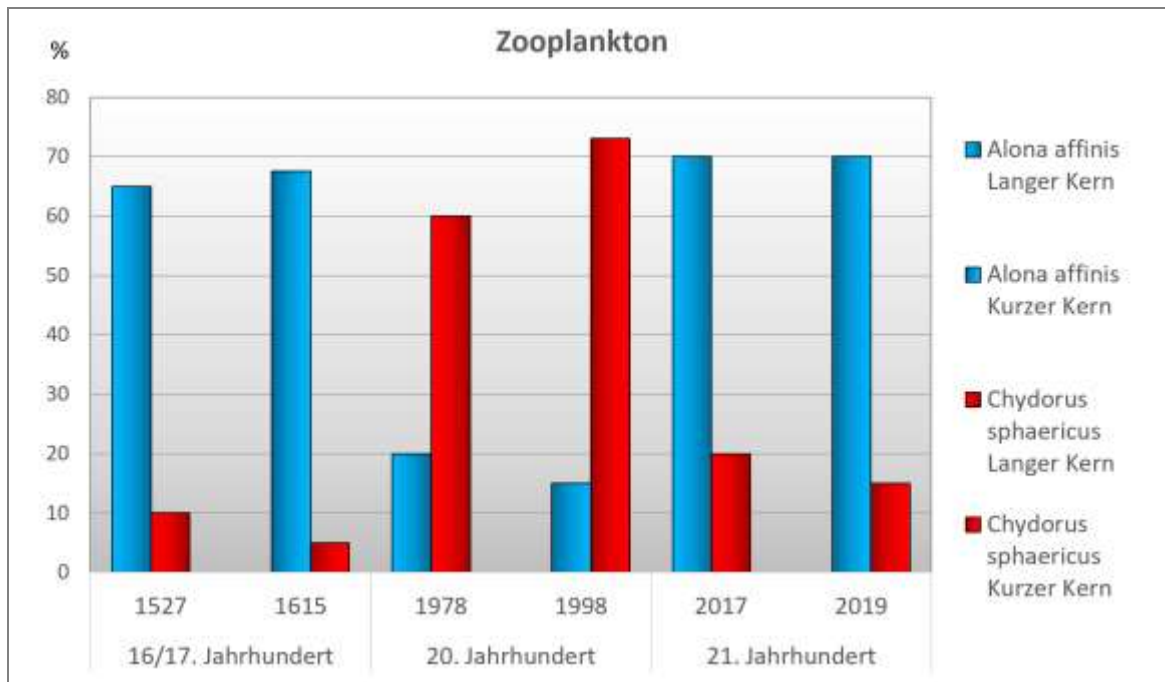
Abb. 39: Prozentsätze zweier Zooplanktonarten im langen und kurzen Kern. *Alona affinis* steht eher für mesotrophe Bedingungen, während *Chydorus sphaericus* mit dem Vorhandensein von Makrophyten, also eutrophen Bedingungen in Verbindung gebracht wird.

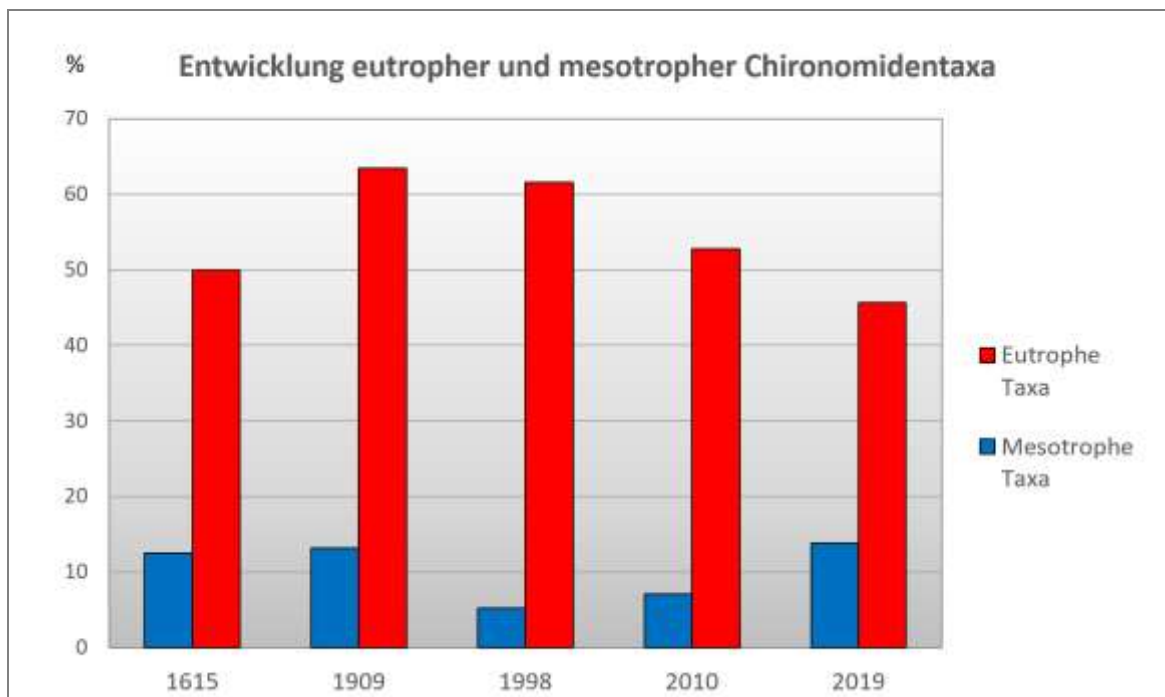
Abb. 41: Prozentsätze von «eutrophen» und «mesotrophen» Chironomidentaxa im kurzen Kern aus der Flachwasserzone des Bellacher Weiher. Dank der Sanierung nehmen die eutrophen Taxa gegenüber 1998 deutlich ab und die mesotrophen zu. 2019 werden sogar bessere Werte als vor der Industrialisierung im 17. JH erreicht.

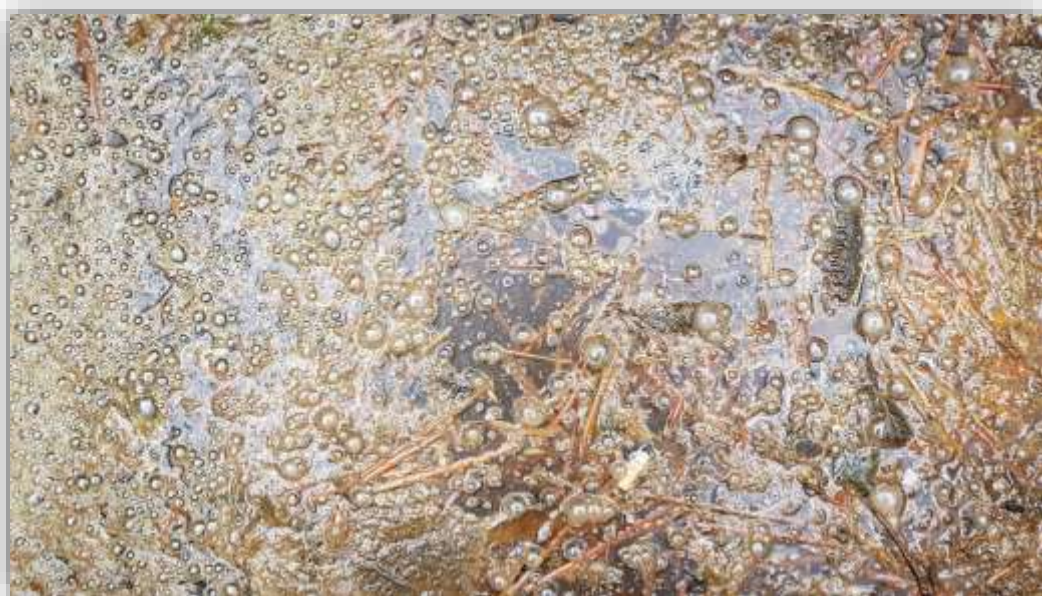
Abb. 57: Detailaufnahme durch einen Schlitz der Abdeckung des Güllelochs. Die Bläschen, welche durch die Güllebehandlung entstehen, sind deutlich sichtbar.

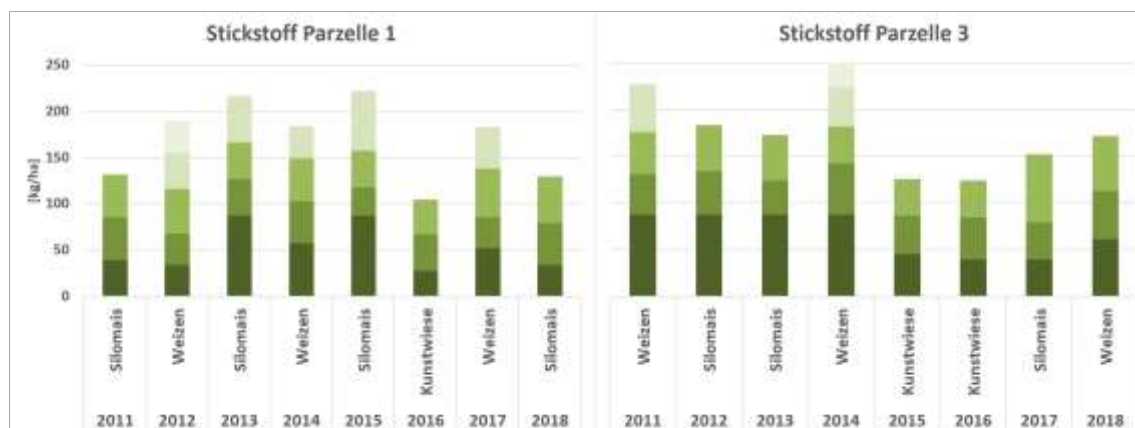
Abb. 67: Stickstoff Düngegaben des Beispiellandwirten in den Jahren 2011-2018. Aufgrund der guten Nährstoffversorgung der Böden wurden die Stickstoffgaben stufenweise reduziert.

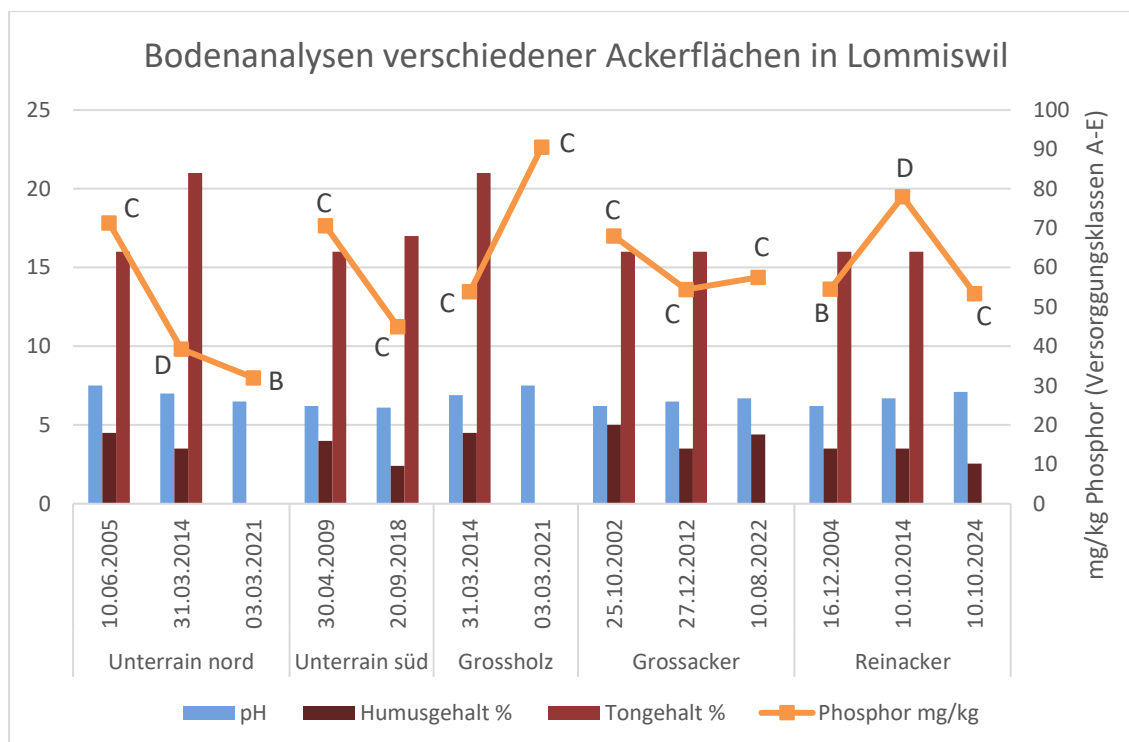
Abb. 68: Verlauf der Bodenparameter auf Beispieläckern in Lommiswil. Der pH-Wert, Humus- und Tongehalt verändern sich auf den verschiedenen Beispielflächen während 20 Jahren in unterschiedlicher Weise. Die Nährstoffversorgung mit Phosphor befindet sich grösstenteils im Bereich der Versorgungsklasse C, welche eine optimale Phosphorversorgung des Bodens beschreibt (muss nicht mit dem Messwert übereinstimmen, vgl. Fussnote 30).

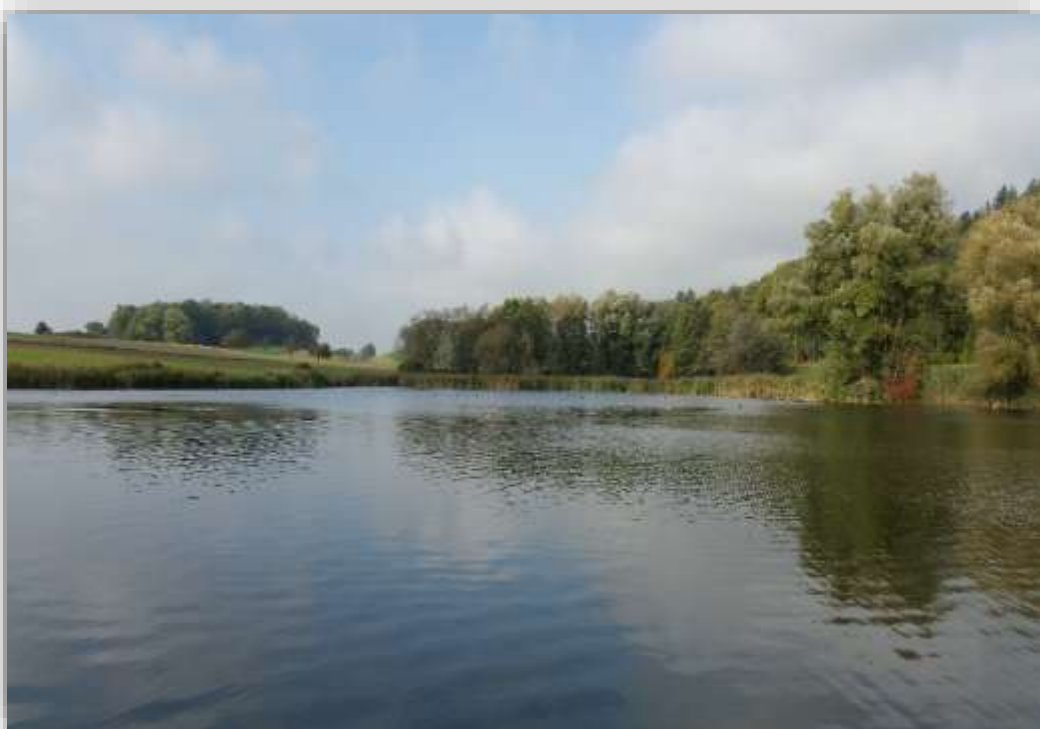
Abb. 70: Weiher mit vollständig vegetationsfreier Wasseroberfläche am 02.10.2014

Einige Anrainer und Besucher stellen sich jetzt die Frage, ob mit diesen Massnahmen nicht über das Ziel hinausgeschossen wurde, da der Weiher deutlich anders aussieht als noch vor wenigen Jahren (*Abb. 70*). Insbesondere wird das Fehlen der zur Blütezeit sehr hübsch anzusehenden Seerosen bemängelt. Diese verschwanden innerhalb kurzer Zeit in den Jahren 2013/2014. Vermutlich können sie durch das Kompostieren der obersten Schlammschicht nicht mehr wurzeln. Es kann sein, dass auch die Wasserhöhe eine Rolle spielt und dass durch den in den letzten Jahren immer um einige Zentimeter erhöhten Wasserspiegel und gleichzeitig den Wegfall der diffusen Schlammschicht am Grund nun eine für die Seerose zu grosse Wassertiefe vorliegt. Im Bereich eines natürlichen Schwimmblattgürtels mit geringerer Wassertiefe, müsste dies jedoch trotzdem möglich sein.
